Hauptstraße 21

Das seit 1984 unter Denkmalschutz stehende Wohnhaus stand 1997 in einem besonderen Blickfeld, da die Fachschule Düsseldorf das Gebäude untersucht hat. Es wurde eine Dokumentation mit Skizzen, Fotos und Videoaufnahmen erstellt, die der Stadt Meerbusch als Unterer Denkmalbehörde und dem Rheinischen Amt für Denkmalpflege vorliegt. Die folgende Beschreibung des Wohnhauses sind Auszüge aus dieser Untersuchung.

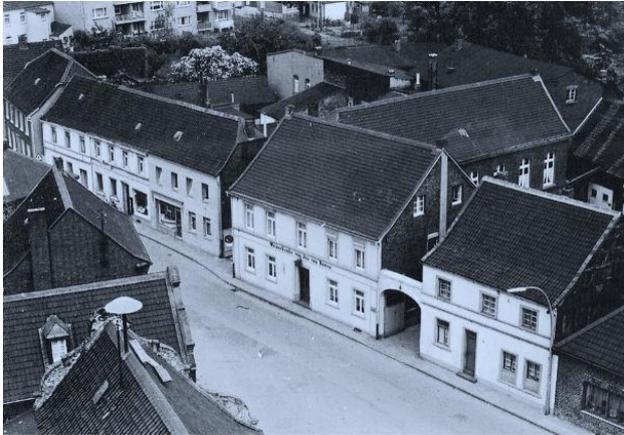
Das Wohnhaus in der Hauptstraße 21, auf dem Foto von 1966 rechts neben dem Torbogen, hat im Vergleich mit vielen anderen Gebäuden auf dem Alten Marktplatz eine besondere Bedeutung. Denn es zählt mit zu den ältesten Wohnhäusern in Lank-Latum und bildet eine Einheit mit dem Torbogen und der Weinschenke. Das Baujahr ist etwa 1750. Das Wohnhaus war viele Jahre nicht bewohnt und man musste sich
